# DALLE DE DÉBUT OU FIN DE QUAI ET BANDE D'ÉVEIL À LA VIGILANCE

# GIRPAV

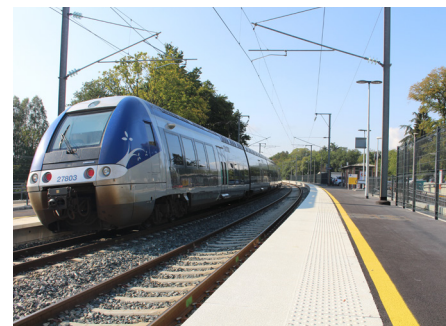
- Teinté et hydrofugé pleine masse : durabilité et gain de temps à la mise en oeuvre
- Ultra-résistant : très faible porosité et grande résistance à la flexion, au gel et au dégel, ainsi qu'aux chocs
- Respecte les normes d'accessibilité pour permettre aux personnes handicapées, malvoyantes, non voyantes, aux personnes à mobilité réduite et personnes âgées de circuler avec la plus grande autonomie possible
- Répond aux exigences les plus précises pour l'équipement des gares SNCF

- À associer avec les dalles de quai
- Composition :
  - Béton type C35/45 XD3
  - Agrégats de quartz (dureté Mohs 7)
- Surface supérieure anti-dérapante
- Réversible : droite ou gauche
- Finition : sablée

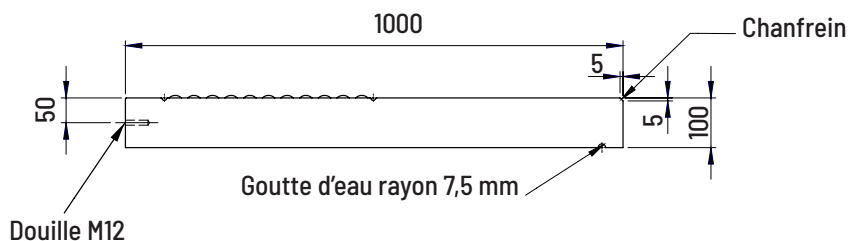
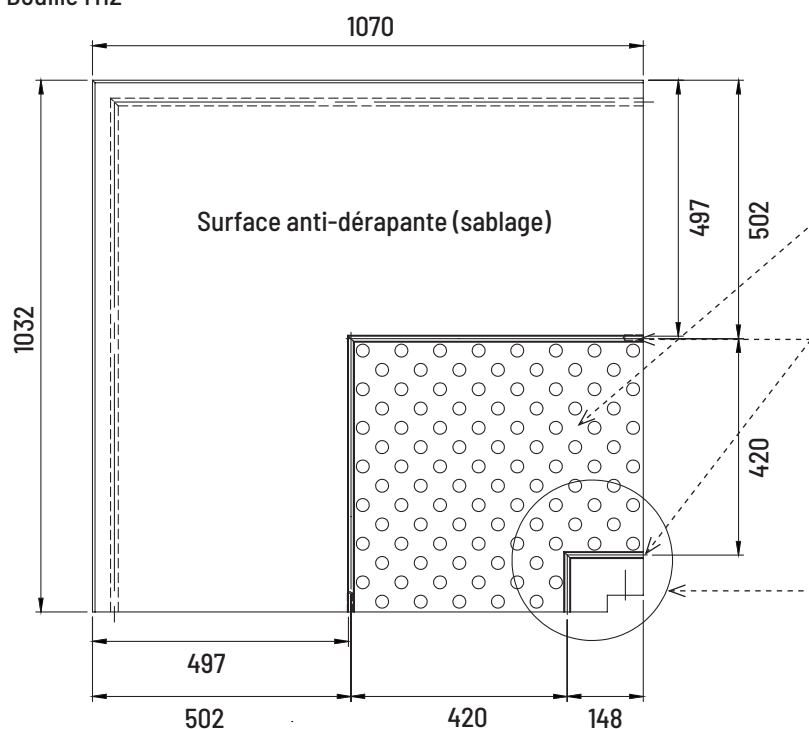
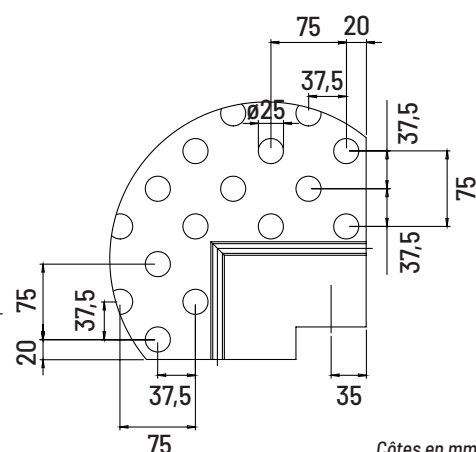
Côtes en mm

Code article	Dimensions	Poids
109023	107 x 103,2 x 10 cm	264 kg
